ПАСПОРТ
ДОСТУПНОСТИ
ДЛЯ ИНВАЛИДОВ ОБЪЕКТА И
ПРЕДСТАВЛЯЕМЫХ НА НЕМ УСЛУГ
В СФЕРЕ ОБРАЗОВАНИЯ
МУНИЦИПАЛЬНОЕ ОБРАЗОВАТЕЛЬНОЕ
АВТОНОМНОЕ УЧРЕЖДЕНИЕ
«ГИМНАЗИЯ №1»

АКТ ОБСЛЕДОВАНИЯ
к паспорту доступности для инвалидов объекта и предоставляемых на нем
услуг в сфере образования (далее – услуги)
№ 1

I Результаты обследования:
1. Территории, прилегающей к зданию (участка)
МОАУ «Гимназия №1»,
460000, г. Оренбург, ул. Краснознаменная, д.34
Наименование объекта, адрес

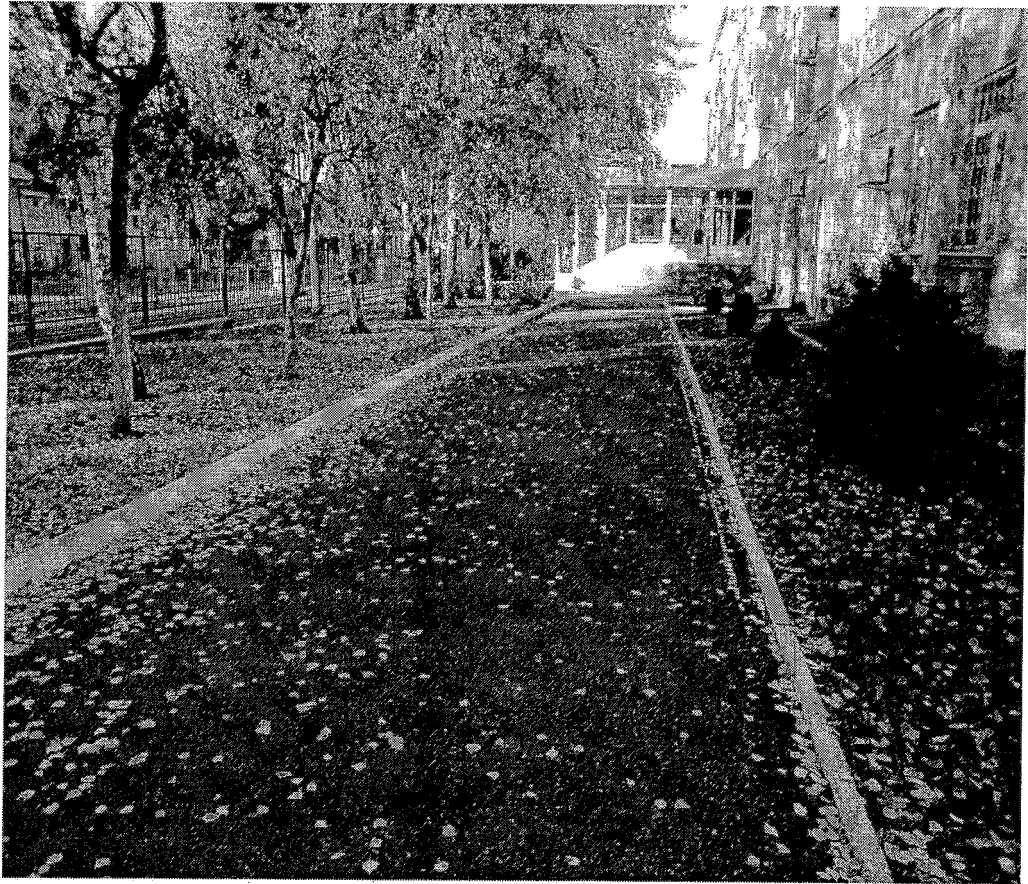
Путь движения на территории – Фото №2

1.2	Путь (пути) движения на территории	есть	№ 2	№ № 2, 3	-на пути движения по территории до доступного входа отсутствуют элементы информационной поддержки и навигации	К,О, С	-разместить на пути движения по территории до доступного входа элементы информационной поддержки и навигации	ТР

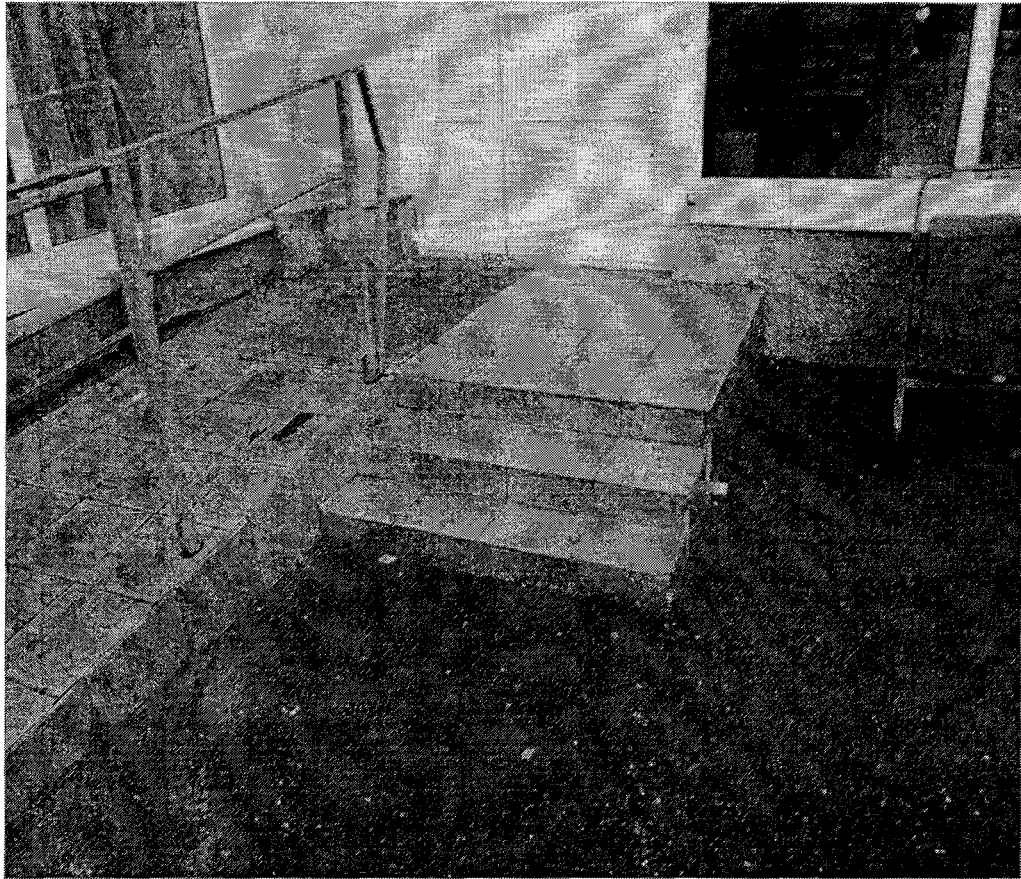
Место предполагаемой автостоянки и парковки – Фото №4

1.3	Лестница (наружная)	нет	-	-	-	-	-	-
1.4	Пандус (наружный)	нет	-	-	-	-	-	-
1.5	Автостоянка и парковка	нет	№ 3	№ 4	- не выделено ни одно машино-место для стоянки (парковки) транспортного средства инвалида-колясочника	К	- на территории объекта, не далее 50м от доступного входа (входа №2) выделить 1-2 места для стоянки (парковки) транспортного средства инвалида-колясочника и обозначить дорожной разметкой с размерами 6,0х3,6м с обозначением знака инвалида и вертикальным знаком на высоте от 1,5 до 2,0м.	ТР
